گزارش تخصصی کالبدشکافی پدیده های کاویتاسیون ، خوردگی و فرسایش در پروانه و پوسته پمپ ها

گزارش تخصصی کالبدشکافی پدیده های کاویتاسیون، خوردگی و فرسایش در پمپ های صنایع فرآیندی

نویسنده : تیم مهندسی و نگهداری شرکت فرید صنعت ایرانیان تابستان ۱۴۰۵

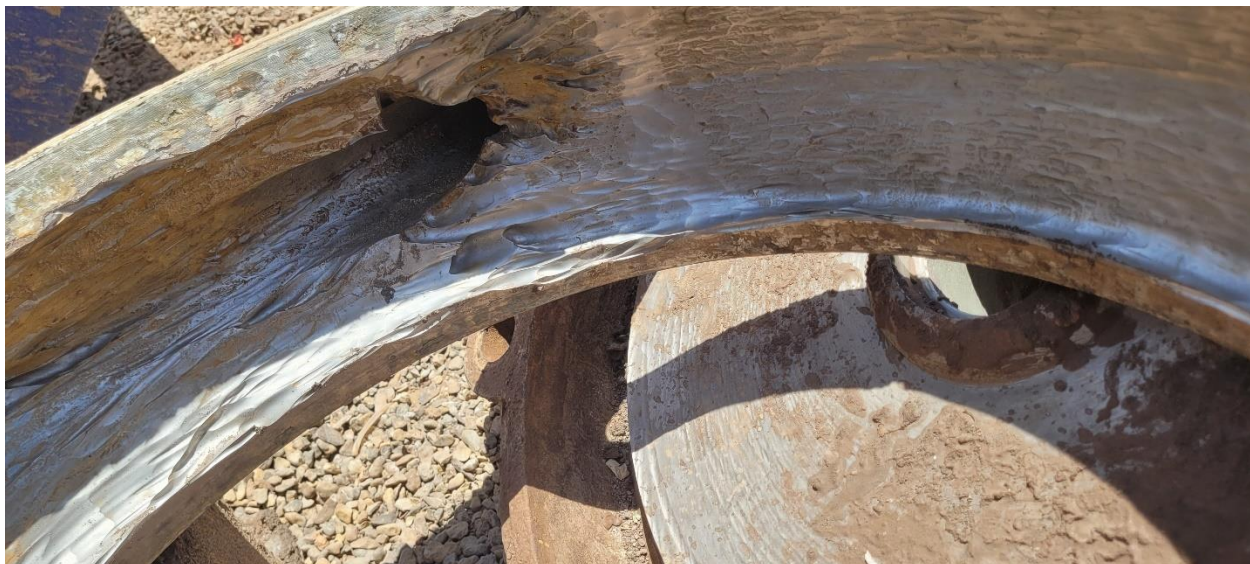
تحلیل پروانه پمپ و الگوهای موجی مارپیچ تصاویر مربوط به پروانه پمپ (به ویژه تصاویر ۱ و ۷) نشان‌دهنده یک الگوی تخریب بسیار منظم، عمیق و جهت‌دار است که به صورت شیارهای مارپیچ و فلس‌مانند (Scallop or Ripple Patterns) کل سطح شراود (Shroud) پروانه را پوشانده است.

علاوه بر پترن‌های موجی یکنواخت، در تصویر ۱ حفرات عمیق‌تر، ناهموارتر و موضعی با لبه‌های بسیار تیز و ساختار لانه‌زنبوری (Honeycomb) در نزدیکی مرکز و پره‌های ورودی دیده می‌شود.

این حفرات عمیق، نشان‌دهنده پدیده کاویتاسیون مکش هستند که به عنوان یک عامل مکانیکی مخرب ثانویه، بر روی بستر آسیب‌دیده ناشی از خوردگی-فرسایش سوار شده است.

فرسایش کاویتاسیونی به دلیل تمرکز ضربات در مناطق افت فشار ورودی، این لکه‌های خشن و عمیق را به وجود می‌آورد، در حالی که بخش‌های بیرونی پروانه بیشتر تحت تأثیر فرسایش هیدرودینامیکی ناشی از سرعت بالا سایش یافته‌اند.

پاسخ به سوال محوری: کاویتاسیون، خوردگی، یا متریال نامناسب؟ با ارزیابی دقیق شواهد فوق، می‌توان با قطعیت بالایی نتیجه گرفت که تخریب مشاهده شده در تصاویر، حاصل یک فرآیند مخرب سه‌گانه و هم‌افزا (Synergistic Failure) شامل خوردگی الکتروشیمیایی و فرسایش مکانیکی جریان سیال است که در بخش‌های ورودی پروانه با پدیده کاویتاسیون تشدید شده است.

اما ریشه اصلی و کاتالیزور نهایی این فاجعه، انتخاب متریال کاملاً نامناسب برای این شرایط عملیاتی سخت است.

استفاده از چدن خاکستری معمولی یا فولاد کربنی ضعیف در محیطی که سرعت سیال بالا بوده، احتمالاً حاوی ذرات جامد فرساینده است و از نظر شیمیایی رفتاری خورنده دارد، یک اشتباه طراحی متالورژیکی بزرگ به شمار می‌رود. چدن خاکستری به دلیل ساختار گرافیتی ورقه‌ای خود، فاقد چقرمگی ضربه و استحکام کششی کافی برای تحمل میکروجت‌های کاویتاسیون (100,000 PSI) است و در برابر اسیدها و کلریدها نیز به سرعت دچار خوردگی یکنواخت و گرافیت‌شدن می‌شود. متریال ضعیف نتوانسته لایه پسیو پایداری تشکیل دهد و در نتیجه در برابر تعامل فیزیکی و شیمی جریان تسلیم شده است.

دپارتمان مهندسی خرید باید هرگونه سفارش‌گذاری قطعات یدکی پمپ از جنس چدن خاکستری یا فولاد معمولی را برای این فرآیند ممنوع کرده و خرید پروانه و رینگ‌های سایشی را منحصراً به گرید فولاد ضدزنگ سوپردوبلکس (مانند ASTM A890 (CD4MCU یا برنز نیکل-آلومینیوم ارتقا دهد تا مقاومت فوق‌العاده‌ای در برابر فرسایش-خوردگی و کاویتاسیون به دست آید.

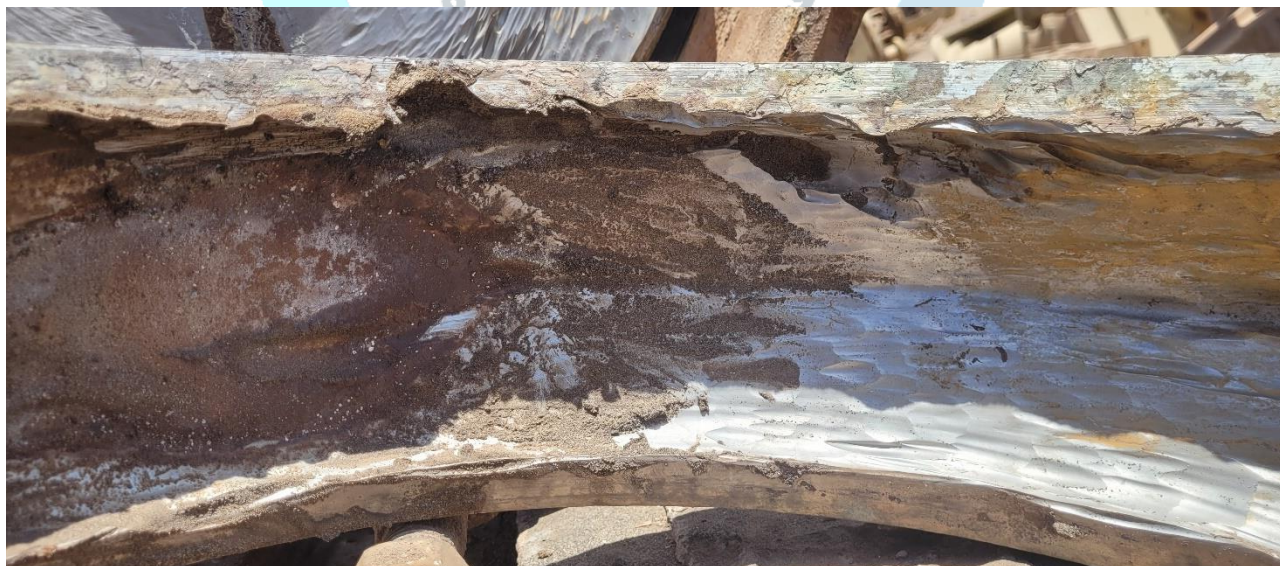
کالبدشکافی تخریب فاجعه‌بار در پوسته پمپ تصاویر ۲، ۳، ۴، ۵ و ۶ که کانال حلزونی و بخش‌های داخلی پوسته (Volute Casing) را نشان می‌دهند، ابعاد یک فاجعه ساختاری را به تصویر کشیده‌اند.

در مناطق کم‌سرعت‌تر یا بخش‌هایی از پوسته که جریان دچار ایستایی نسبی بوده است (مانند نواحی تیره و زنگ‌زده در تصاویر ۲ و ۶)، تجمعی از محصولات خوردگی اکسیدی ضخیم به رنگ‌های قهوه‌ای تیره و زرد مایل به نارنجی مشاهده می‌شود. وجود این لایه‌های اکسیدی سست نشان می‌دهد که در زمان‌های توقف پمپ یا در مناطق سایه جریان، واکنش‌های شدید اکسیداسیون آهن رخ داده است. هنگامی که پمپ مجدداً راه‌اندازی می‌شود یا سیال در مجرای حلزونی شتاب می‌گیرد، این لایه‌های اکسیدی سست که چسبندگی ضعیفی به زیرلایه فلزی دارند، به سرعت توسط جریان هیدرولیکی روبوده شده و فلز تازه و واکنش‌پذیر را دوباره در برابر اسیدها یا اکسیژن

محلول در سیال بی‌دفاع می‌سازند. این چرخه بی‌پایان سایش و اکسیداسیون، عامل اصلی نازک شدن دیواره پوسته تا حد سوراخ شدن کامل آن بوده است.

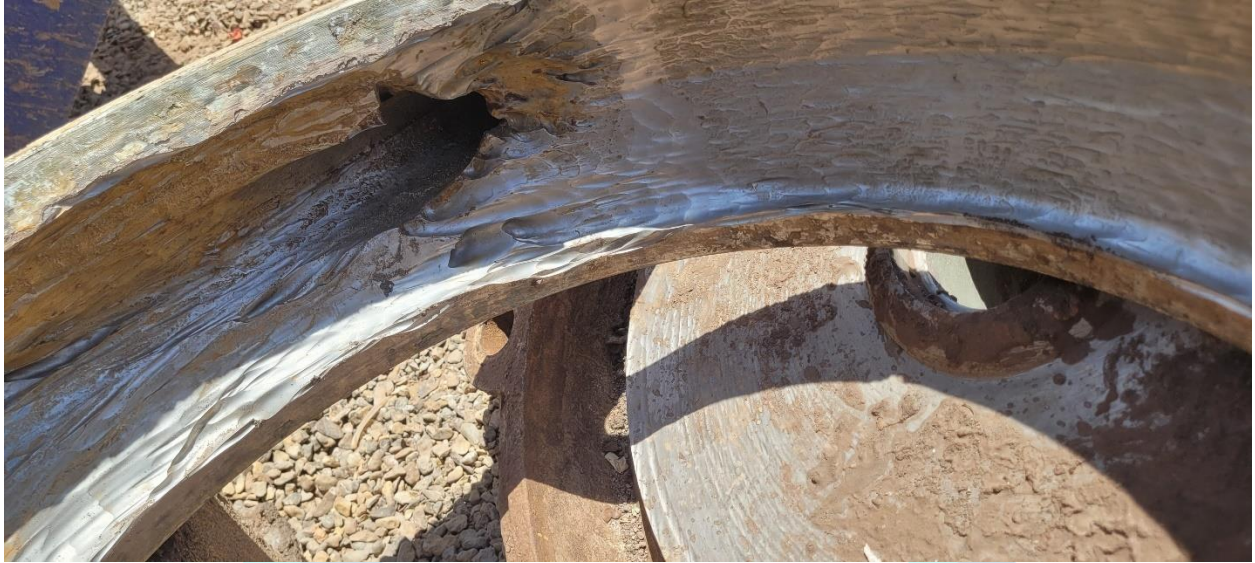
در سراسر بخش‌های داخلی پوسته (به ویژه در تصاویر ۳ و ۴)، ساختار خشن فلس‌ماهی با وضوح بالایی دیده می‌شود. این الگوهای فلوتینگ (Fluting) و موجی شکل ثابت می‌کنند که نرخ انتقال جرم موضعی و تنش‌های هیدرودینامیکی در این کانال‌ها بسیار فراتر از حد تحمل متریال بوده است.

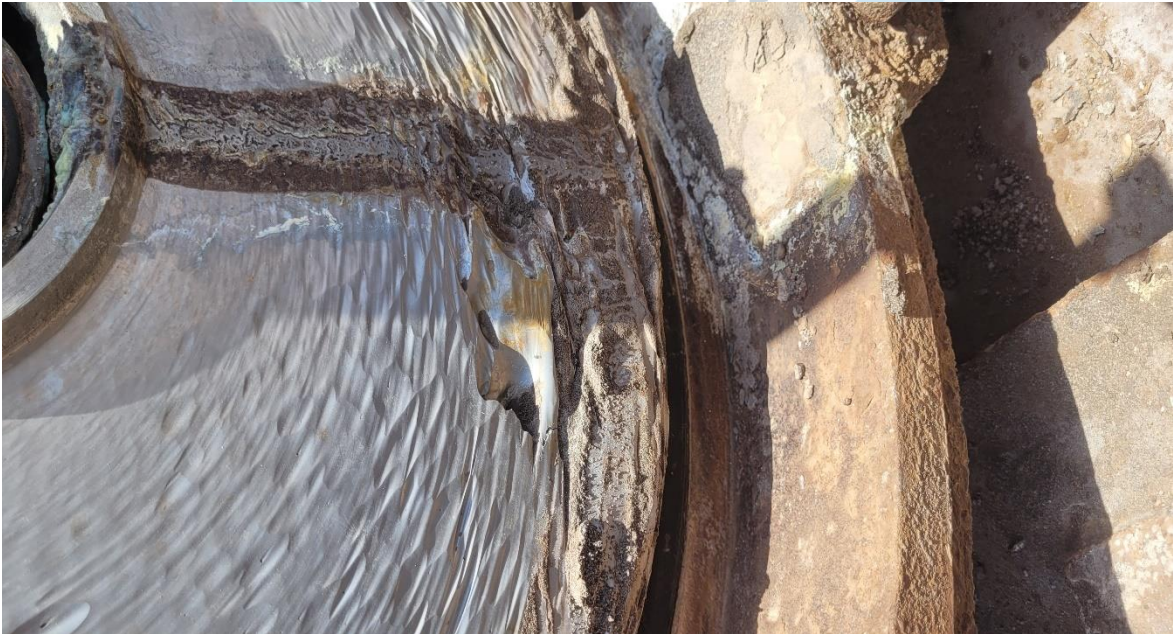
در تصاویر ۴ و ۵، پوسته پمپ دچار سوراخ‌شدگی کامل شده است که نشان‌دهنده نابودی کامل ضخامت دیواره چدنی یا فولادی تحت تهاجم مداوم سیال است.

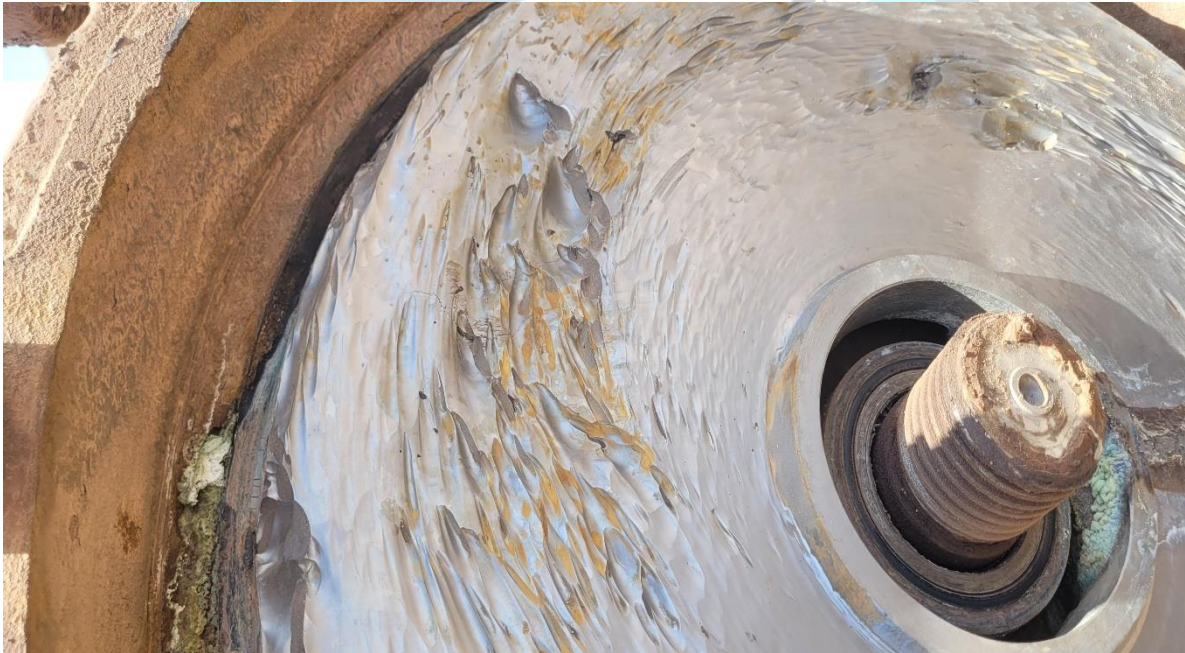
در تصویر ۷، این فرورفتگی‌های قاشقی‌شکل و شیارهای امواج به وضوح بردار سرعت نسبی جریان سیال را از مرکز پروانه (چشم پروانه) به سمت محیط بیرونی تعقیب می‌کنند.

این پدیده، امضای کلاسیک خوردگی-فرسایش هم‌افزا در جریان‌های با سرعت بالاست. در این شرایط، لایه محافظ روی سطح فلز به طور مداوم توسط تنش برشی سیال یا برخورد ذرات جامد معلق تراشیده شده و فلز فعال زیرین در معرض انحلال شدید الکتروشیمیایی قرار می‌گیرد.

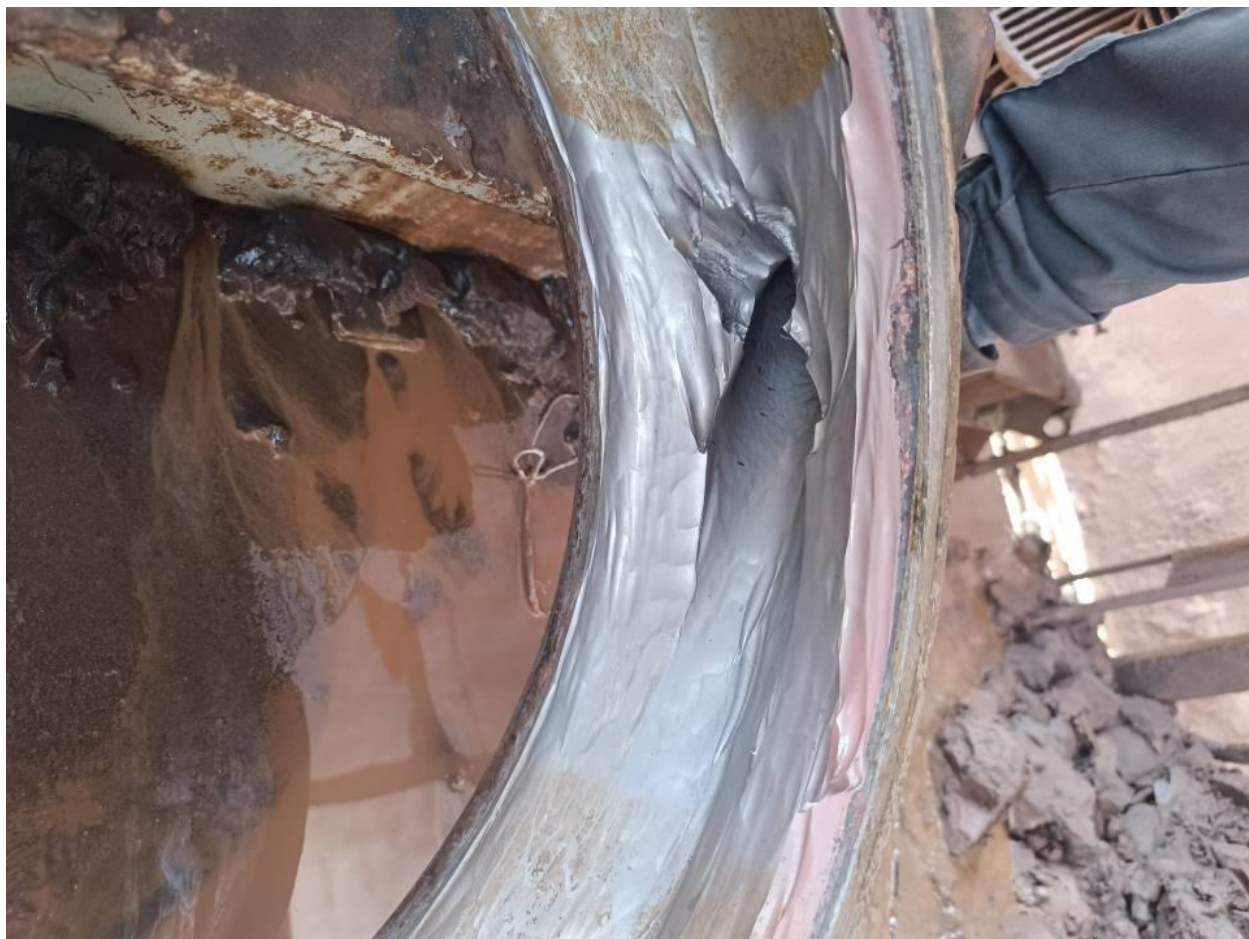
هر یک از پدیده‌های فرسایش، خوردگی و کاویتاسیون دارای امضاهای توپوگرافیک منحصر به فردی بر روی سطوح فلزی هستند که در ادامه به تشریح و تطبیق آن‌ها با تصاویر پرداخته می‌شود.
