## روایت‌های فرید q شماره ۱

- چرا پمپ‌های معتبر و فوق‌العاده باکیفیت **Warman**، با وجود استفاده از برترین آلیاژهای ضدسایش و ضدخوردگی، در بعضی از خطوط صنعتی حاد، ۵ ماه هم دوام نمی‌آورند و دچار تخریب شدید پوسته و نشتی می‌شوند؟\*

پای برج‌های خنک‌کننده کوره بلند شماره ۳

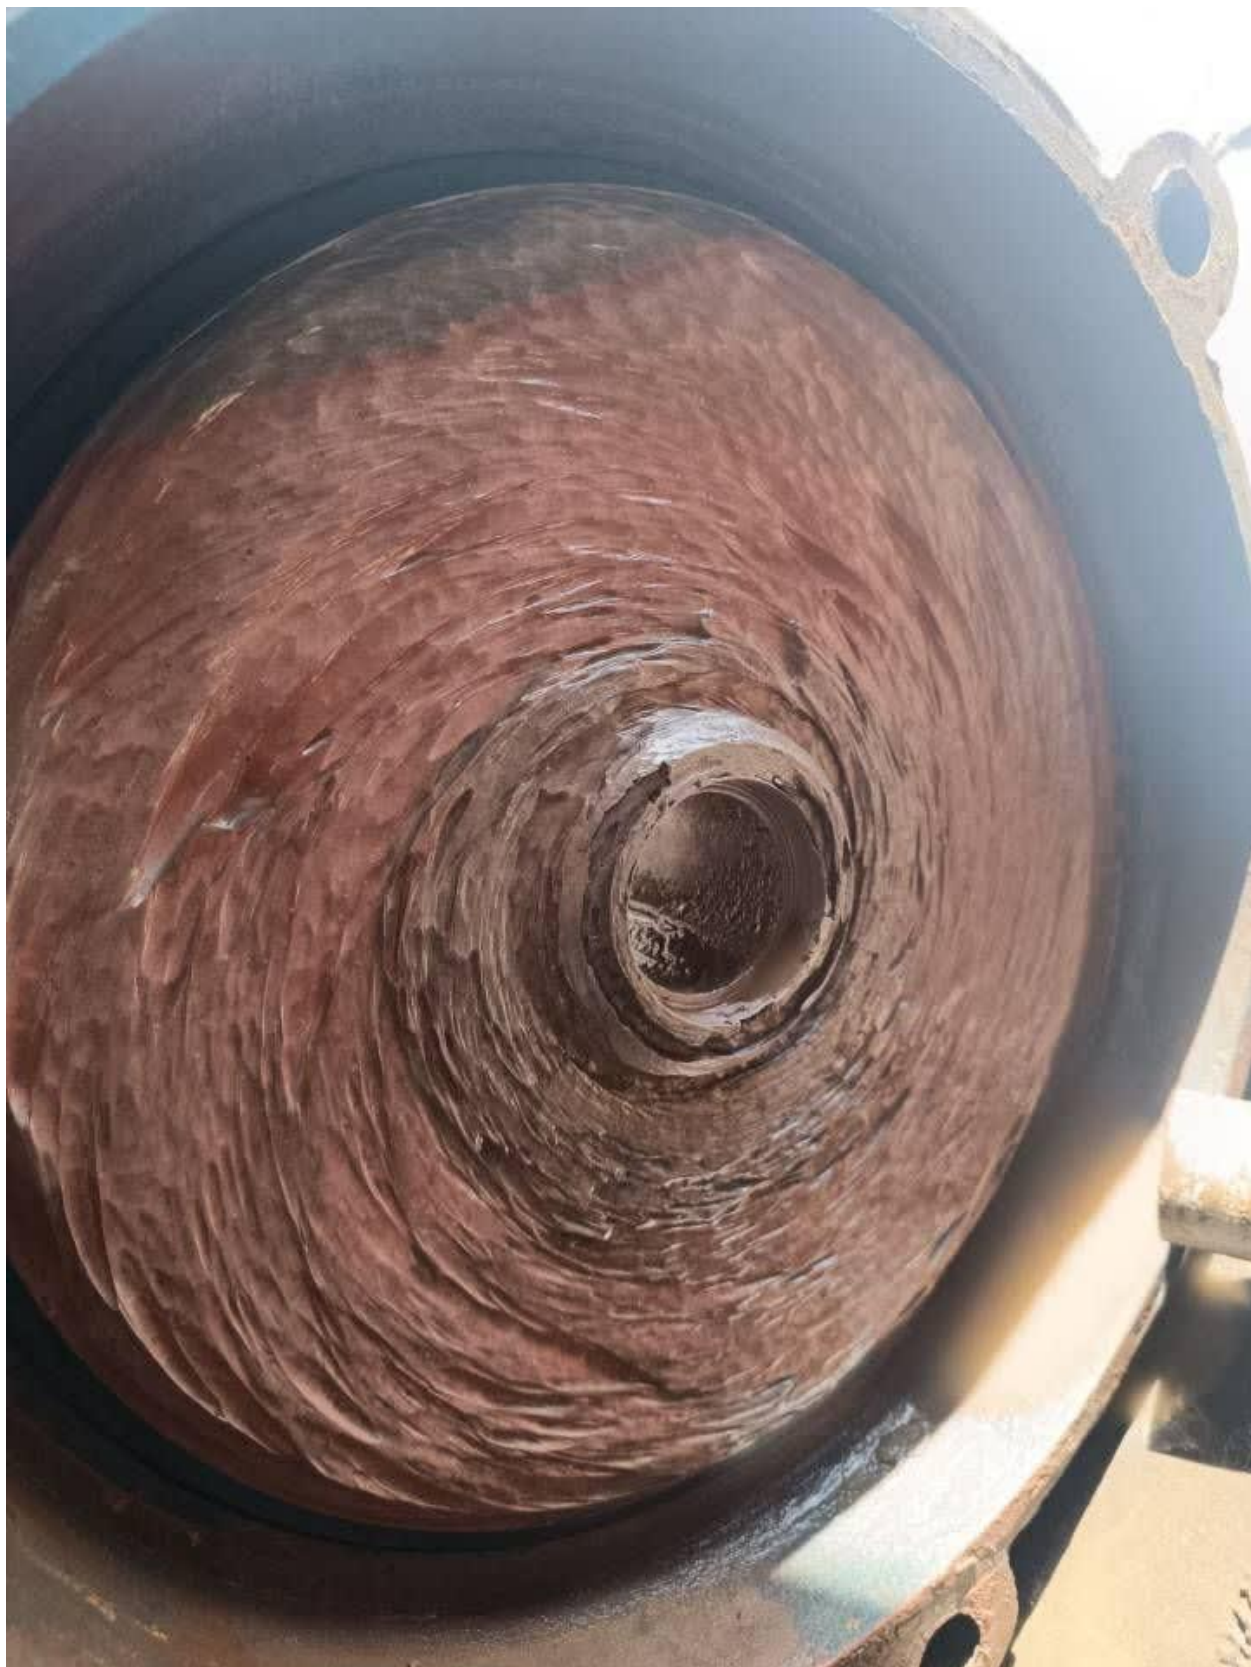
ظاهر قطعات داغون شده فقط یک چیز را نشان می‌داد- خوردگی و سایش شدید **Erosion-Corrosion** )

پوسته لاغر شده بود، پروانه لبه‌هایش شیار افتاده بود و نشتی آب و اسلاری، محوطه پای برج را گرفته بود( اولین واکنش طبیعی هر تیم نگهداری و تعمیراتی در چنین شرایطی چیست؟

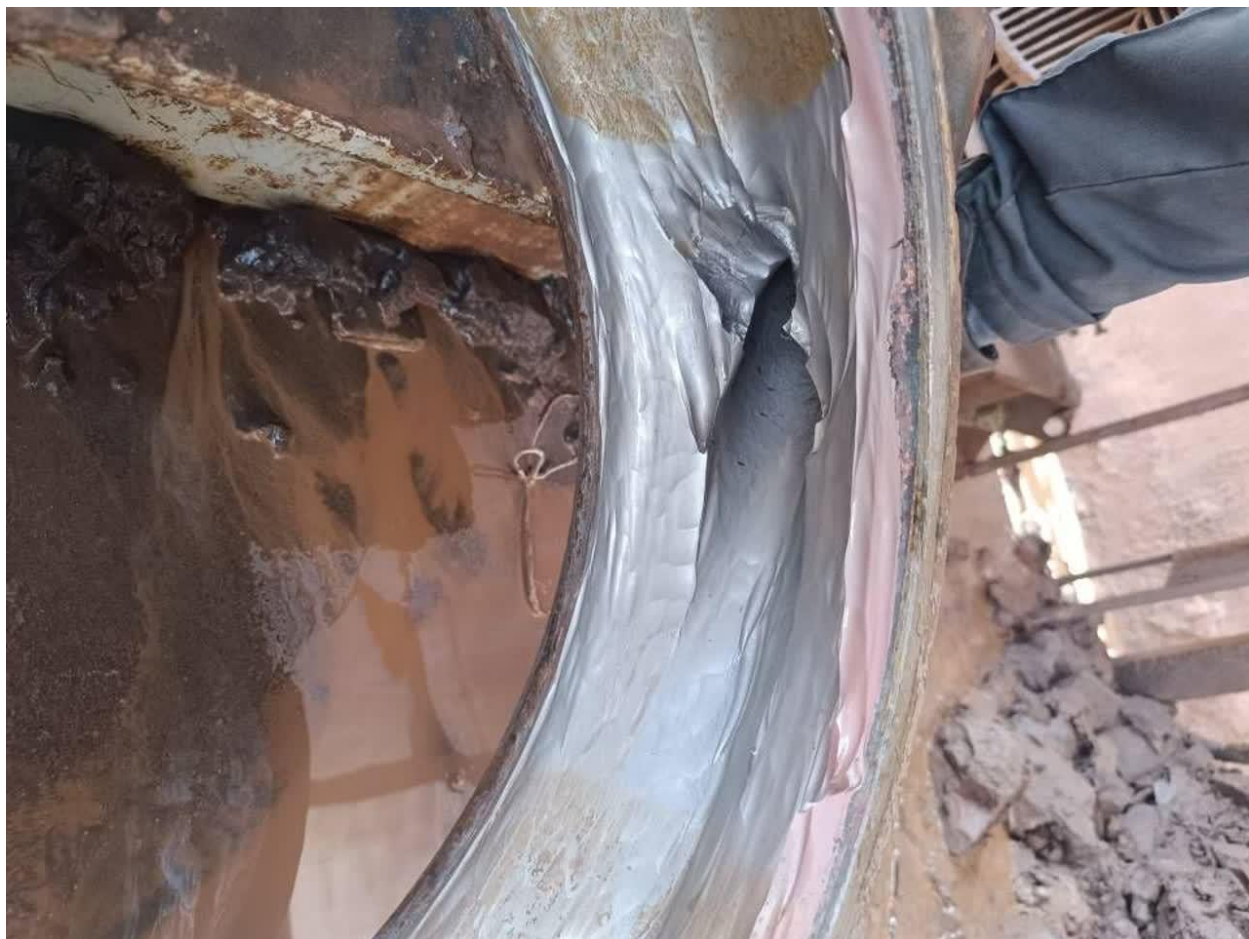
دوم؛ فاجعه در فرآیند تولید و خرابی نازل های برجی فارسونگ ها<sup>۷</sup> اصل داستان اینجا بود<sup>۸</sup> بعلت خرابی های عملیاتی در فرآیند تولید تجهیزات، اختلاط غیرمجاز آب و سرباره رخ می داد<sup>۹</sup> از طرفی فارسونگ ها هیپداشونده های برج خنک کننده<sup>۱۰</sup> خراب شده بودند<sup>۱۱</sup> آب گرمی که باید به صورت اسپری خنک می شد، همراه با حجم عظیمی از شن، ماسه و ذرات ذوب شده سرباره وارد برج می شد<sup>۱۲</sup>

این ذرات سنگین در کف مخزن برج ته نشین می شدند و سطح مخزن به سرعت پر از شن و سرباره می شد( حالا فکرش را بکن- پمپی که برای پمپاژ آب خنک کاری یا اسلاری سبک طراحی شده بود، به جای آب، رسماً شن و سنگ و سرباره غلیظ می کشید.×

تعمیر و بازسازی کامل فارسونگاه‌های برج خنک‌کننده و ایجاد حوضچه‌های آرامش **Sedimentation Basins** <sup>۱</sup> و سرندهای تفکیک‌کننده قبل از دهانه مکش پمپ، تا ذرات درشت شن و سرباره اصلاً به دهانه پمپ نرسند)
